COMUNE DI GRAVELLONA LOMELLINA

PEBA

PIANO DI ELIMINAZIONE DELLE BARRIERE ARCHITETTONICHE

ALL.B_SCHEDE DI ANALISI

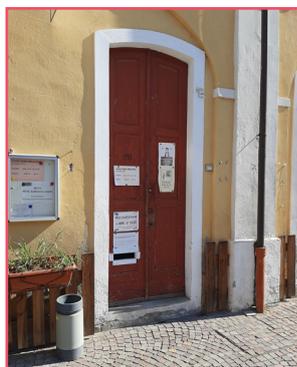
Accesso

Sono presenti **gradini** all'accesso della biblioteca, della sala musica, della sede della polizia e di parte degli uffici comunali che rende inaccessibile gran parte della struttura a persone con disabilità motorie.

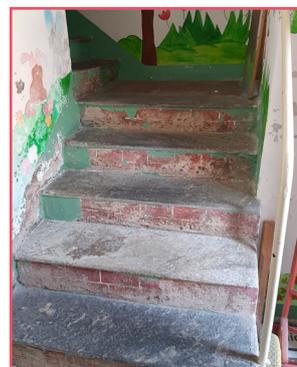
Collegamenti verticali

Alcuni livelli dell'edificio sono raggiungibili solo attraverso rampe di **scale** (sala consiliare, biblioteca...) prive del **corrimano** su entrambi i lati e di **fasce antiscivolo**.

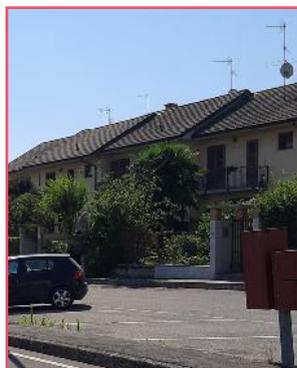
Parcheggi

Non è segnalata la presenza di **parking** riservati a persone con disabilità in prossimità dell'ingresso.

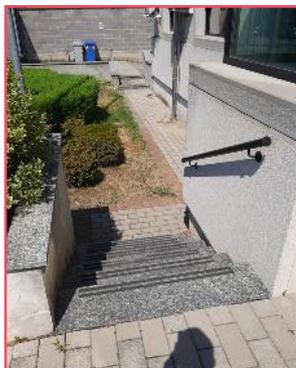
Accesso

Le scale e la rampa di accesso all'edificio sono prive di **corrimano** su entrambi i lati.

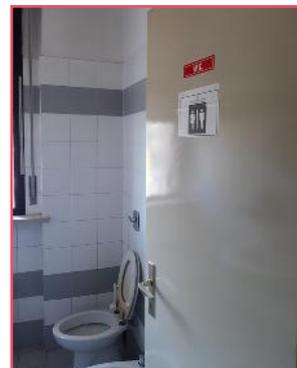
Servizi igienici

La struttura non è dotata di **servizi igienici** con caratteristiche tali da essere utilizzabili da persone con disabilità.

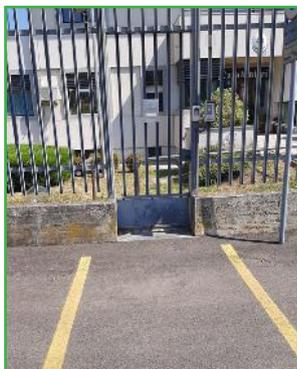
Accesso

L'accesso alla struttura non presenta ostacoli. Tuttavia, il **citofono** si trova a un'altezza da terra superiore a 130 cm.

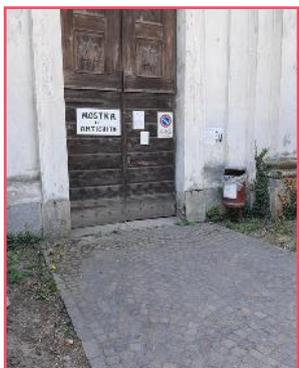
Accesso

La porta di accesso presenta un **piccolo gradino** che può essere d'ostacolo alle persone con disabilità motorie.

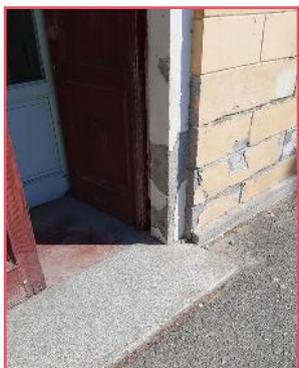
Accesso

La porta di accesso presenta un **piccolo gradino** che può essere d'ostacolo alle persone con disabilità motorie.

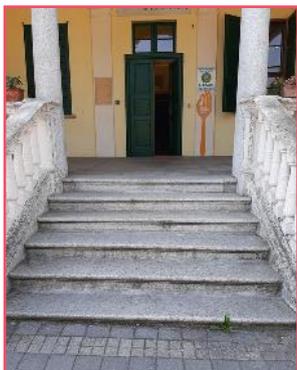
Accesso

L'**accesso** principale alla struttura è garantito attraverso il superamento di una rampa di scale.

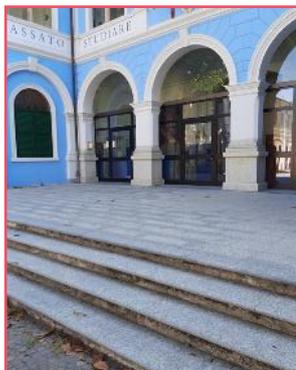
Accesso

I **gradini** presenti all'ingresso principale non sono dotati di doppio corrimano.

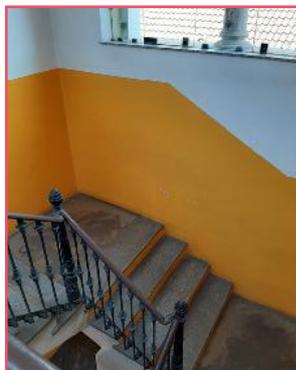
Collegamenti verticali

Il corpo scala non è dotato di **corrimano** su entrambi i lati. La struttura non è dotata di adeguati sistemi per il raggiungimento dei vari livelli dell'edificio anche da parte di persone con disabilità.

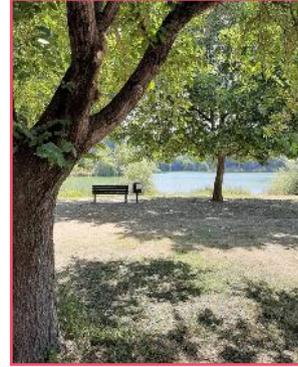
Illuminazione

Il parco non è sufficientemente **illuminato**.

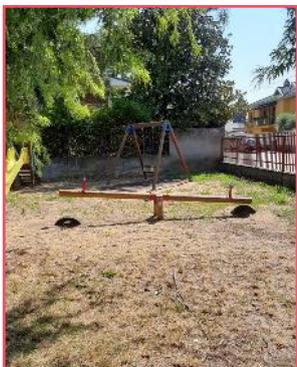
Percorsi

Non sono presenti **percorsi pavimentati** di collegamento tra il percorso pedonale e le attrezzature.

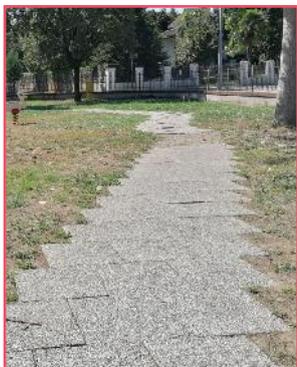
Percorsi

La superficie della **pavimentazione** è a tratti sconnessa e in cattivo stato.

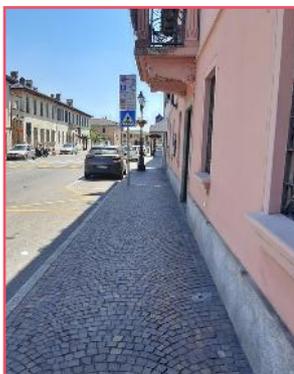
Percorso

Il percorso pedonale è privo di **segnalatori tattili/colorati** per ipovedenti e non vedenti.

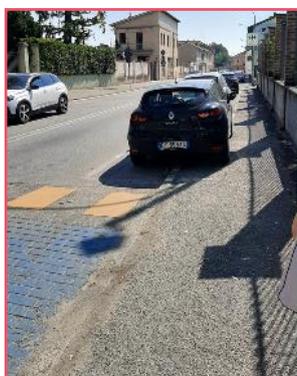
Percorso

Sono presenti parcheggi in corrispondenza del percorso pedonale che possono risultare da **ostacolo** alla percorribilità.

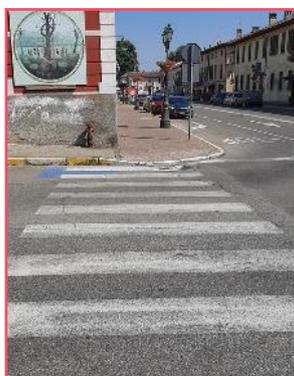
Attraversamento

La **pavimentazione** in corrispondenza di alcuni attraversamenti è a tratti sconnessa. Inoltre, alcuni attraversamenti terminano in corrispondenza di **gradini**.

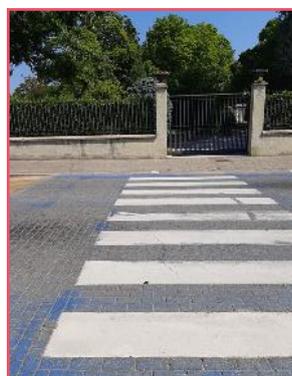
Attraversamento

L'attraversamento è privo di **segnalatori tattili/colorati** per ipovedenti e non vedenti.

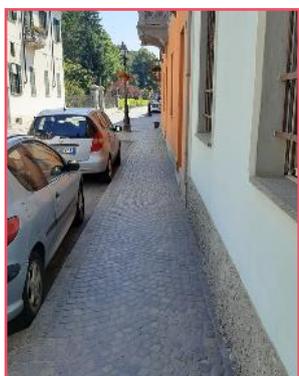
Percorso

Il percorso pedonale è privo di **segnalatori tattili/colorati** per ipovedenti e non vedenti.

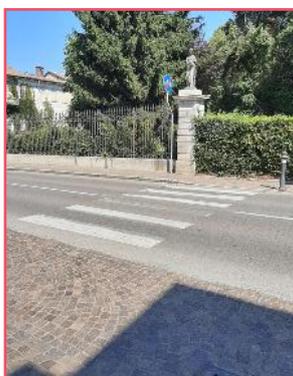
Attraversamento

L'attraversamento è privo di **segnalatori tattili/colorati** per ipovedenti e non vedenti.

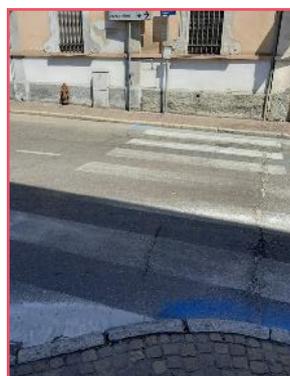
Attraversamento

La **pavimentazione** in corrispondenza di alcuni attraversamenti è a tratti sconnessa. Inoltre, alcuni attraversamenti terminano in corrispondenza di **gradini**.

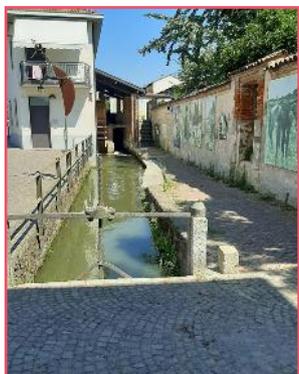
Percorso

Il percorso pedonale è privo di **segnalatori tattili/colorati** per ipovedenti e non vedenti.

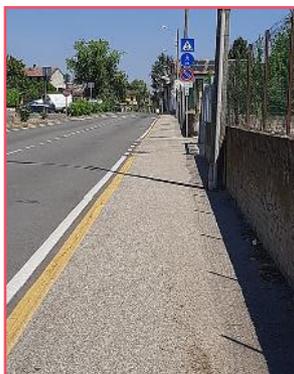
Percorso

Il **percorso pedonale** necessita di essere messo in sicurezza.

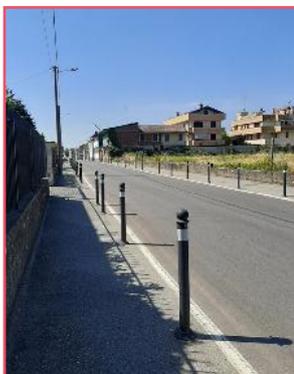
Percorso

Il percorso pedonale è privo di **segnalatori tattili/colorati** per ipovedenti e non vedenti.
