MESSA IN SICUREZZA AREA EX POMPE BIRAGHI
 RIMOZIONE RIFIUTI
 PIANO DI SICUREZZA E DI COORDINAMENTO

Allegato 3A

Titolo tavola:
Ubicazione coperture contenenti amianto

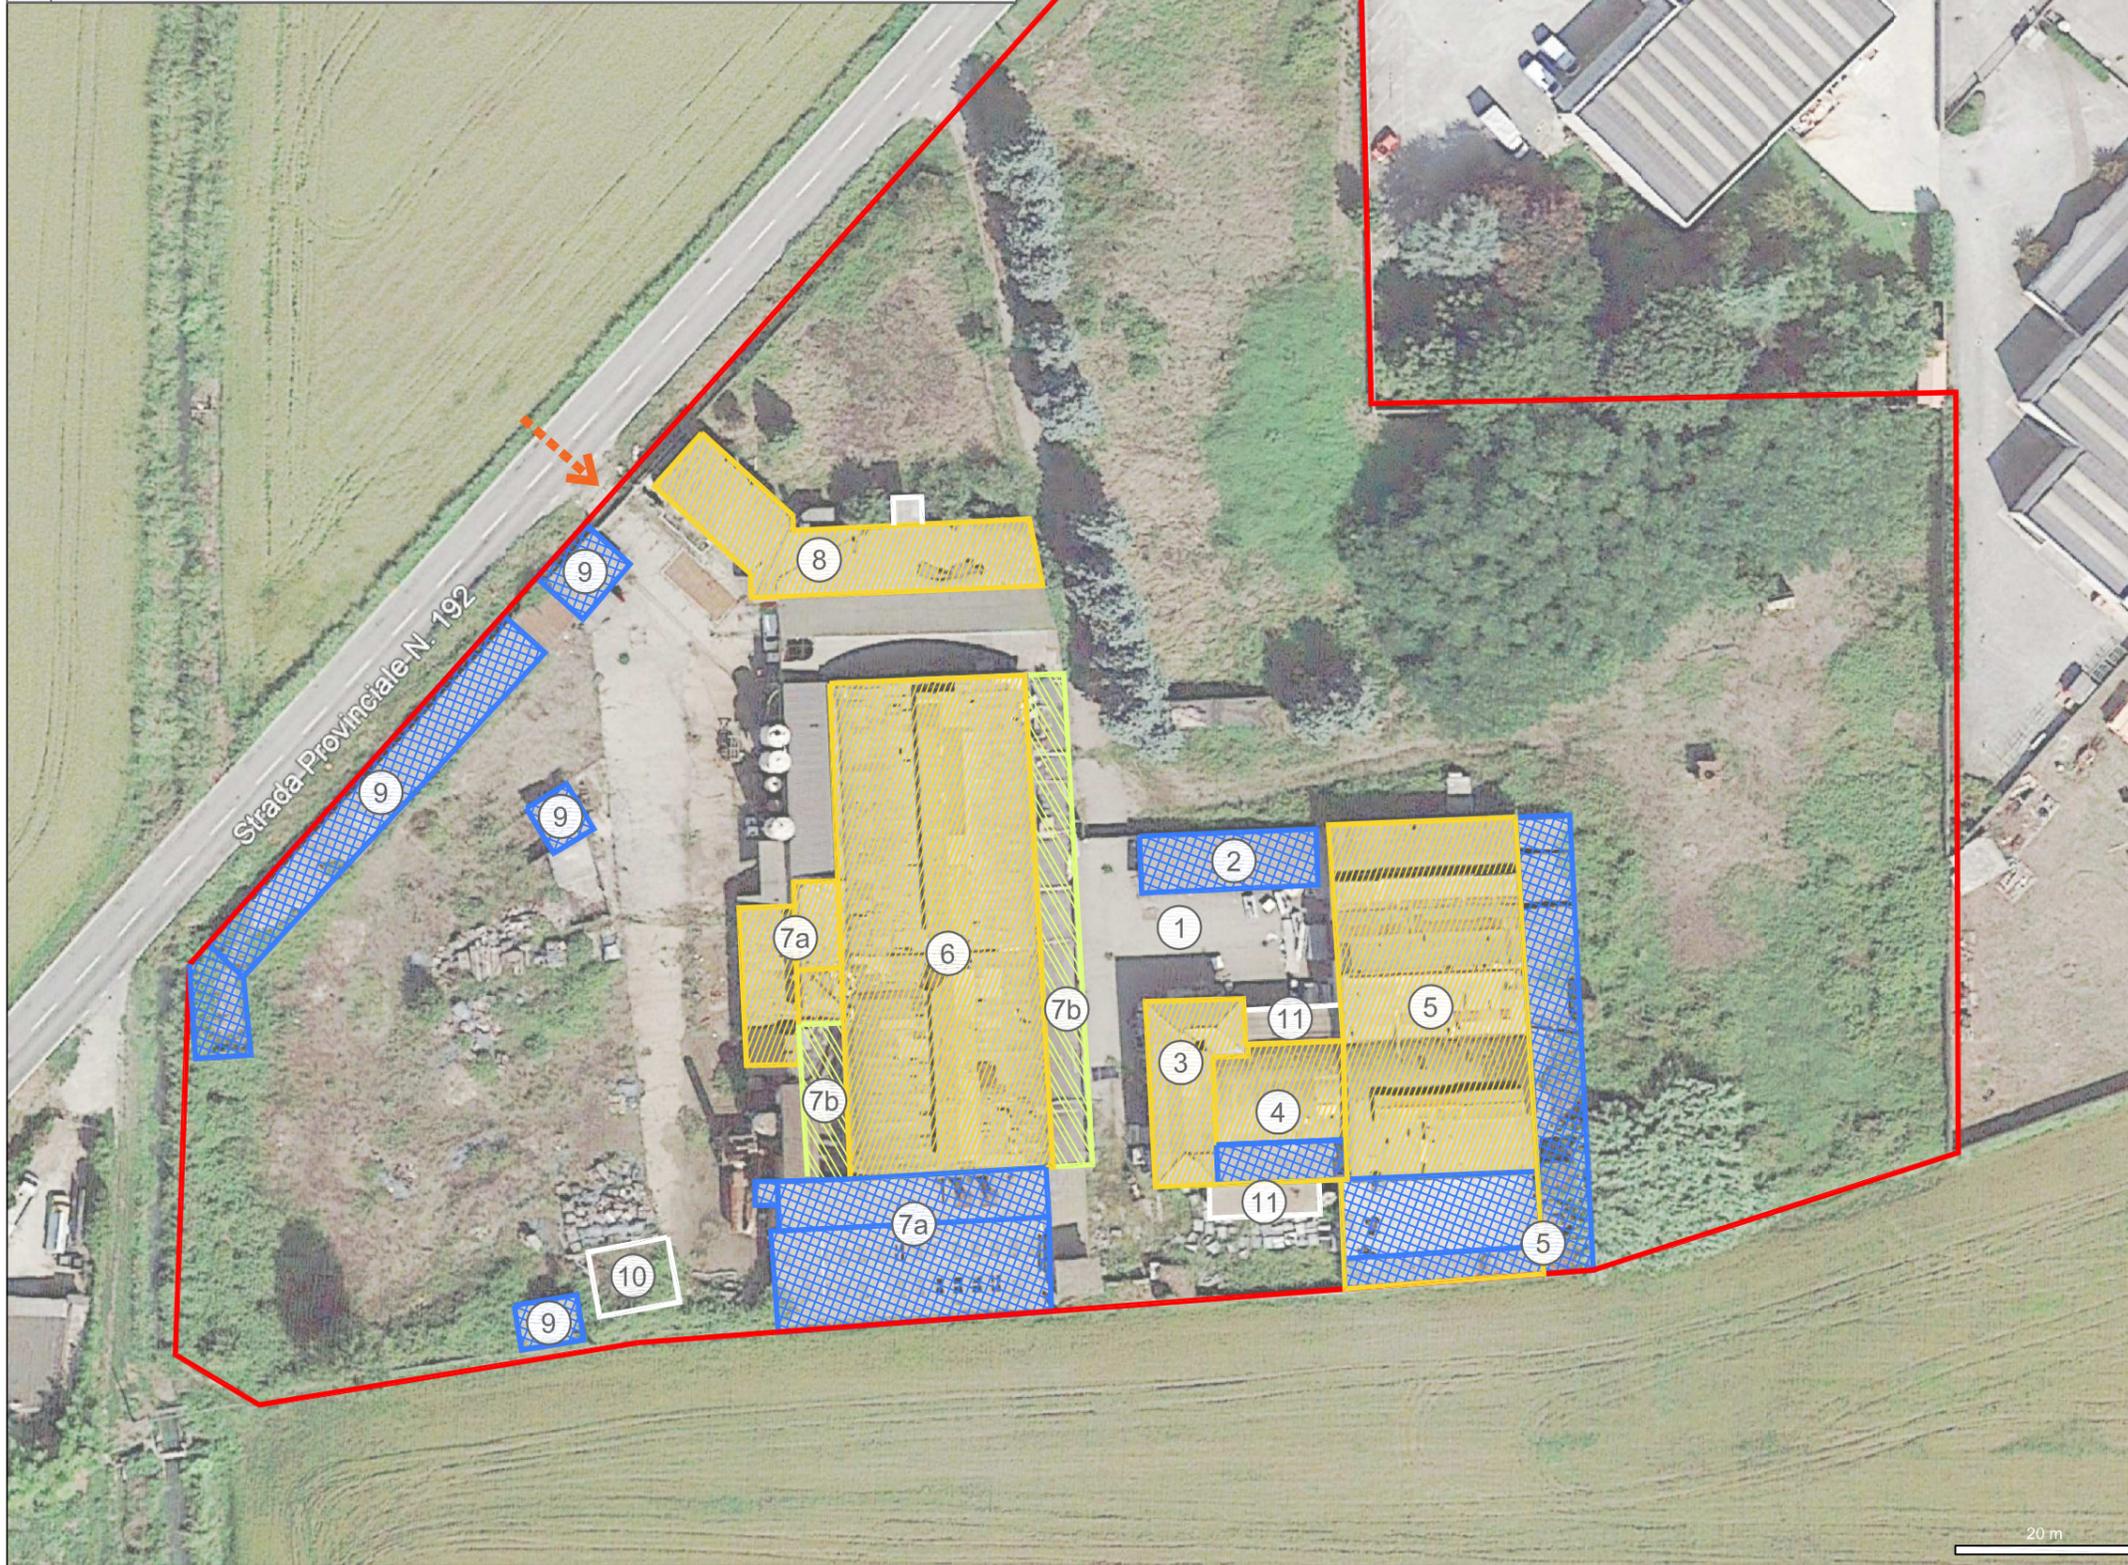
1	Piazzale da adibire ad area tecnica da ripulire dai rifiuti giacenti (compresi tutti i cortili e le vie di passaggio)
2	Tettoia con coperture in cemento amianto da rimuovere (senza soletta)
3	Palazzina uffici e laboratorio chimico con coperture in cemento amianto da rimuovere (con soletta)
4	Capannone e tettoie officina con coperture in cemento amianto da rimuovere (con e senza soletta)
5	Capannoni (con soletta) e tettoie (senza soletta) adibiti a magazzino con coperture in cemento amianto da rimuovere
6	Capannone principale di produzione con coperture in cemento amianto da rimuovere (soletta non calpestabile)
7a	Locali annessi al capannone principale con coperture in cemento amianto da rimuovere
7b	Guaine bituminose da rimuovere
8	Abitazione custode con coperture in cemento amianto da rimuovere (con soletta)
9	Ulteriori tettoie con coperture in cemento amianto da rimuovere (senza soletta)
10	Vasca rettangolare fuori terra in cls

11	Tettoie e strutture metalliche con coperture in vetroresina da rimuovere (senza soletta)
