COMUNE DI GRAVELLONA LOMELLINA

PEBA

PIANO DI ELIMINAZIONE DELLE BARRIERE ARCHITETTONICHE

ALL.B_SCHEDE DI ANALISI

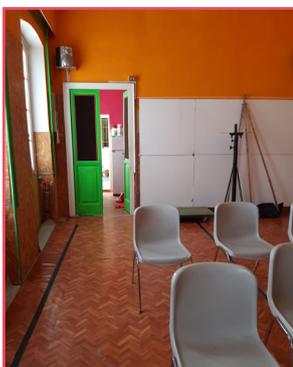
Percorsi interni

La finitura della **pavimentazione** di alcuni ambienti (accademia di musica e alcuni corpi scala) non è in buono stato.

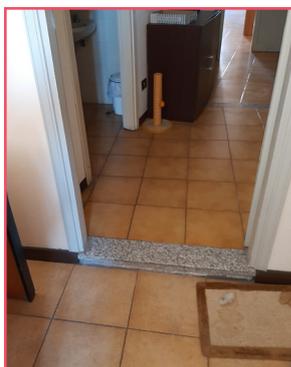
Percorsi interni

Sono presenti **gradini** e **ostacoli** lungo i percorsi interni.

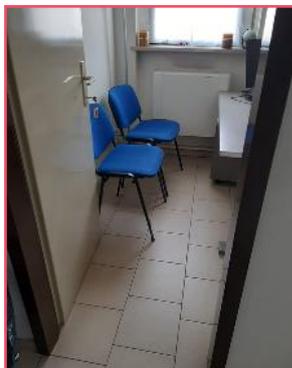
Percorsi interni

Alcuni **spazi interni** non sono ampi a sufficienza.

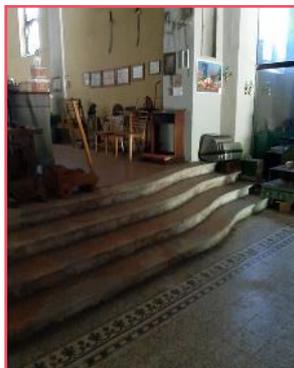
Percorsi interni

Alcuni livelli dell'edificio sono raggiungibili solo attraverso il superamento di **gradini**.

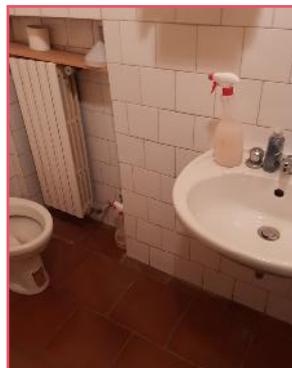
Servizi igienici

La struttura non è dotata di **servizi igienici** con caratteristiche tali da essere utilizzabili da persone con disabilità.

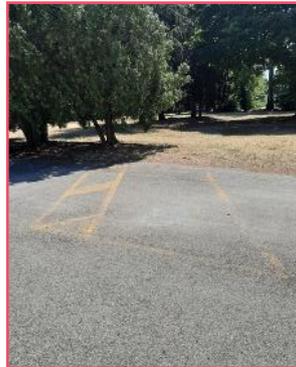
Parceggi

I parcheggi riservati a persone con disabilità non riportano la **segnaletica verticale** adeguata.

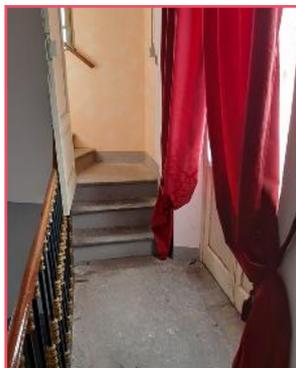
Collegamenti verticali

La struttura non è dotata di adeguati sistemi per il raggiungimento dei vari livelli dell'edificio anche a persone con disabilità (il teatro è al primo piano). Il **corpo scala** non è dotato di corrimano su entrambi i lati.

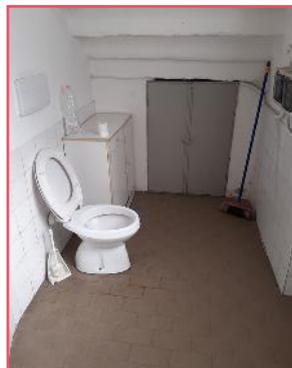
Servizi igienici

La struttura non è dotata di **servizi igienici** con caratteristiche tali da essere utilizzabili da persone con disabilità.

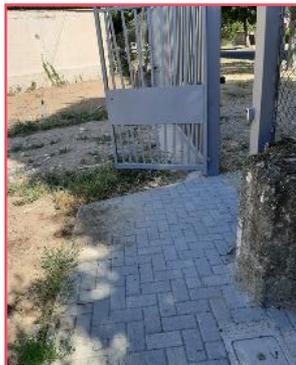
Percorsi esterni

La superficie del **marciapiede pedonale esterno** lungo via Liberali non garantisce una buona percorribilità in carrozzina (non asfaltato).

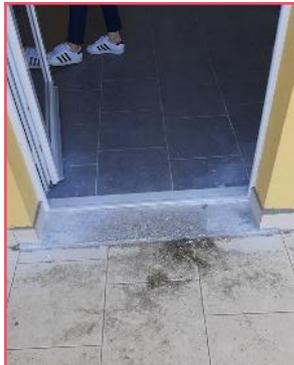
Accesso

La porta di accesso presenta un **elemento sporgente** che può essere d'ostacolo alle persone con disabilità motorie.

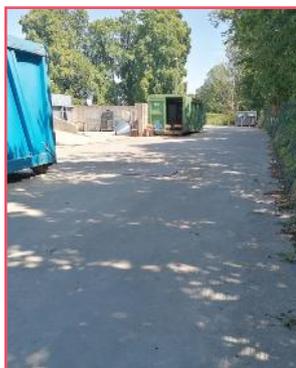
Percorsi

Il percorso è privo di **segnalatori tattili/colorati** per ipovedenti e non vedenti.

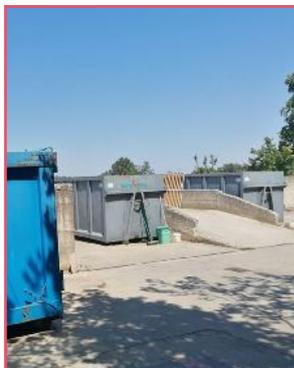
Percorsi

L'**altezza** dei cassoni non permette la piena fruibilità da parte di persone con disabilità.

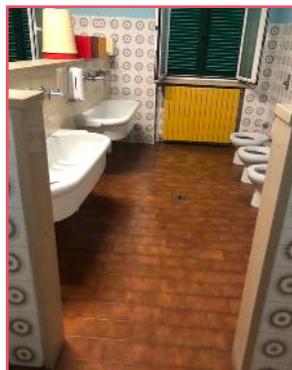
Servizi igienici

La struttura non è dotata di **servizi igienici** con caratteristiche tali da essere utilizzabili da persone con disabilità.

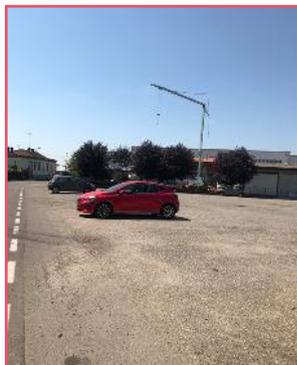
Parcheggi

Non è segnalata la presenza di **parcheggi** riservati a persone con disabilità in prossimità dell'ingresso.

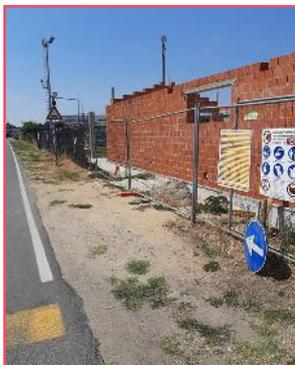
Percorsi esterni

La superficie del **marciapiede pedonale esterno** non garantisce una buona percorribilità in carrozzina (non asfaltato).

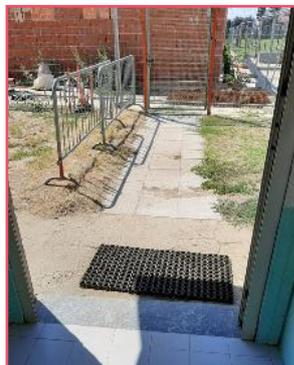
Percorsi esterni

La **pavimentazione** dei percorsi esterni necessita di manutenzione in più punti.

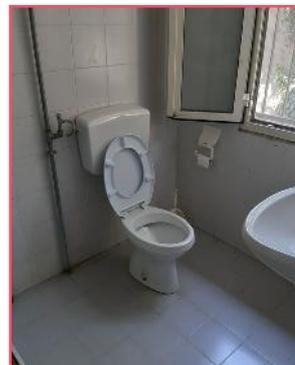
Servizi igienici

Gli spogliatoi non sono dotati di **servizi igienici** con caratteristiche tali da essere utilizzabili da persone con disabilità.

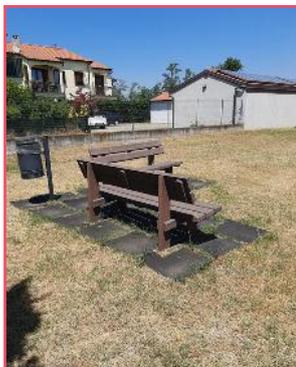
Percorsi

La **piattaforma** su cui sono presenti gli arredi non è collegata al percorso esterno da un percorso pedonale pavimentato.

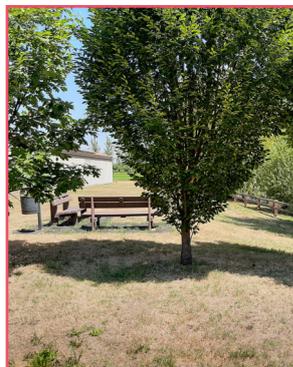
Percorsi

Il parco non è sufficientemente **illuminato**.

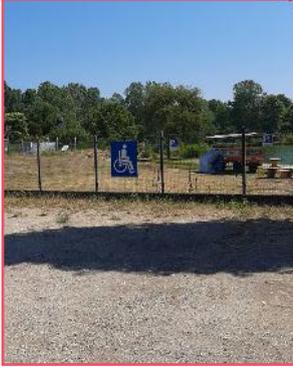
Parcheggi

I parcheggi per disabili presenti in corrispondenza dell'ingresso al parco non presentano le **segnaletica** adeguata.

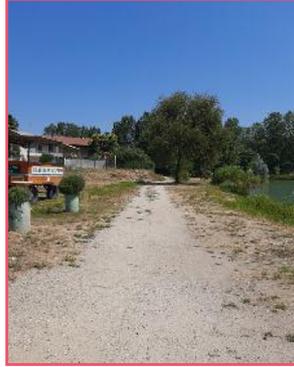
Percorsi

La **superficie** del percorso pedonale non garantisce una buona percorribilità in carrozzina (ghiaia).

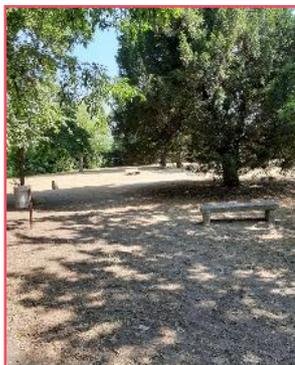
Percorsi

La **superficie** del percorso pedonale non garantisce una buona percorribilità in carrozzina.

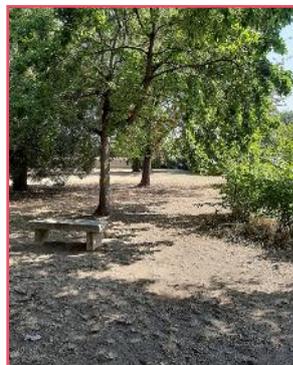
Illuminazione

Il parco non è sufficientemente **illuminato**.

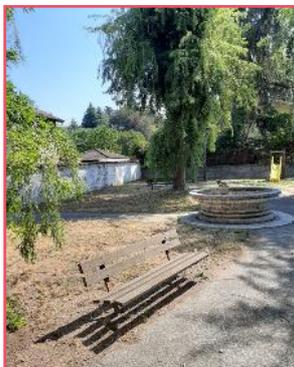
Illuminazione

Il parco non è sufficientemente **illuminato**.

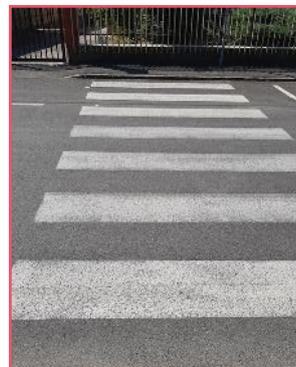
Attraversamento

In corrispondenza dell'attraversamento pedonale è presente un **gradino**.

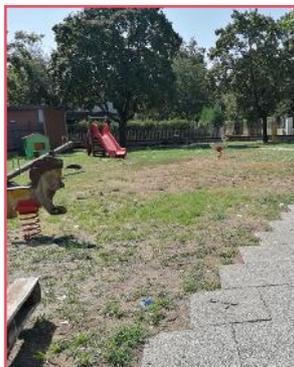
Percorsi

Non sono presenti **percorsi pavimentati** di collegamento tra il percorso pedonale e le attrezzature.

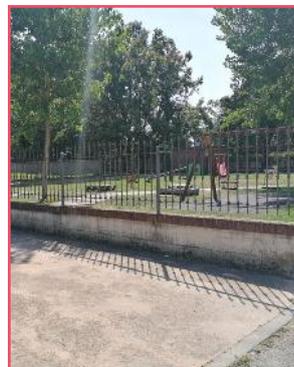
Illuminazione

Il parco non è sufficientemente **illuminato**.

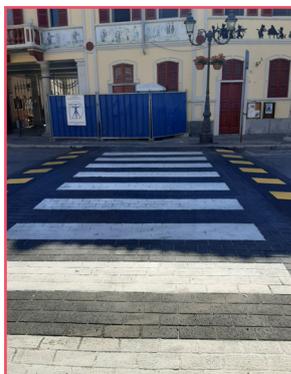
Attraversamento

L'attraversamento è privo di **segnalatori tattili/colorati** per ipovedenti e non vedenti.

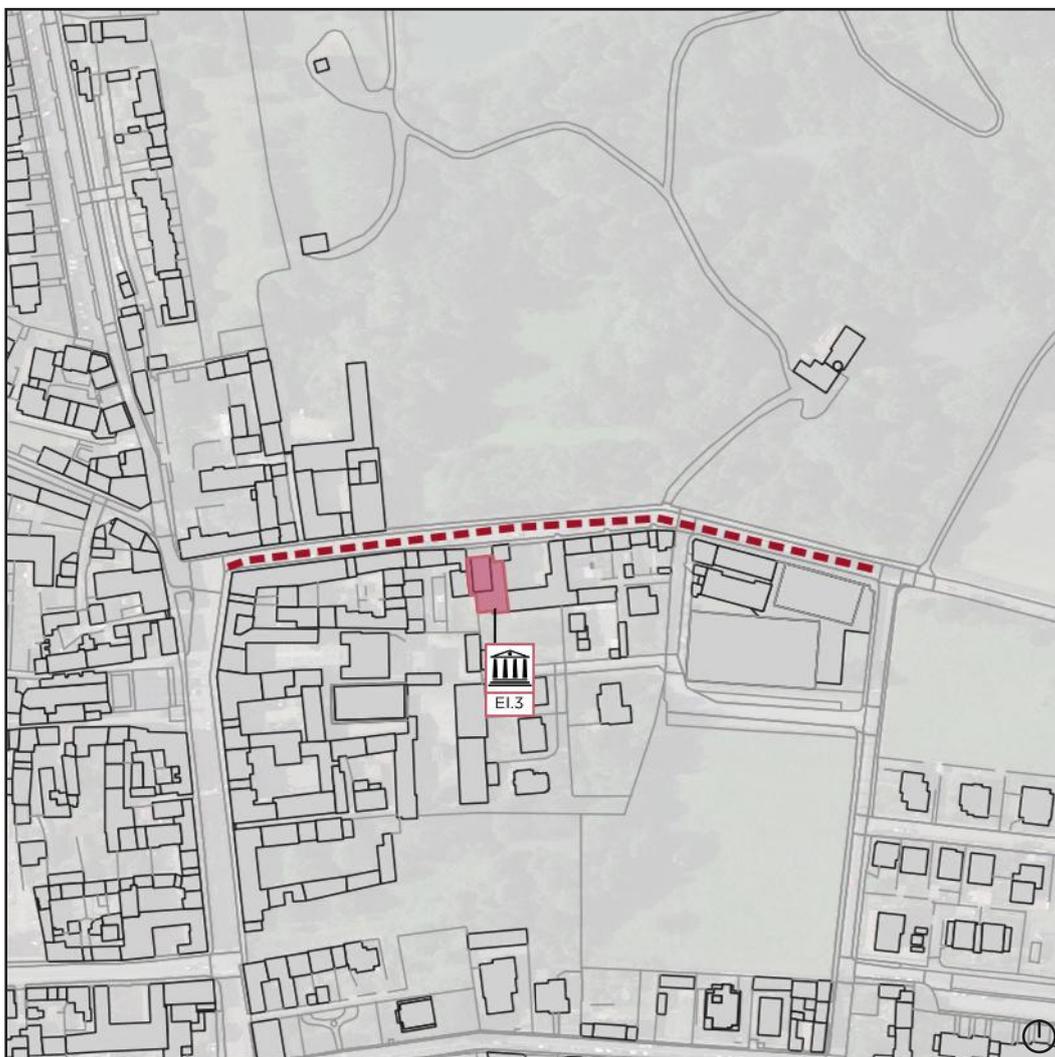
Tragitto 3 - Corso Matteotti

SUFFICIENTEMENTE
ACCESSIBILE

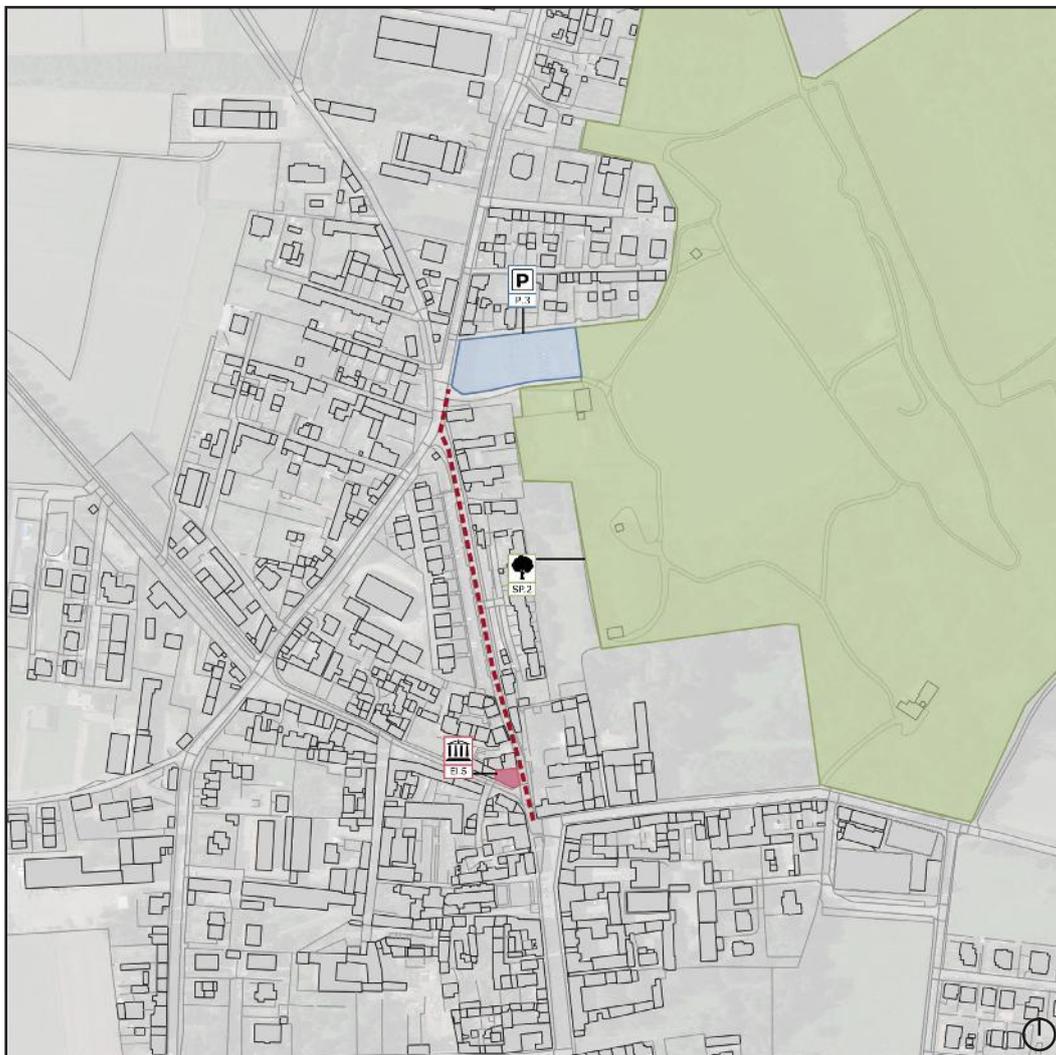
Tragitto 4 - Via XX Settembre

SUFFICIENTEMENTE
ACCESSIBILE

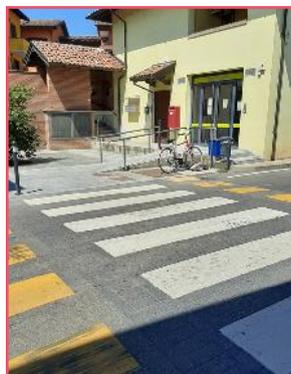
Attraversamento

L'attraversamento è privo di **segnalatori tattili/colorati** per ipovedenti e non vedenti.

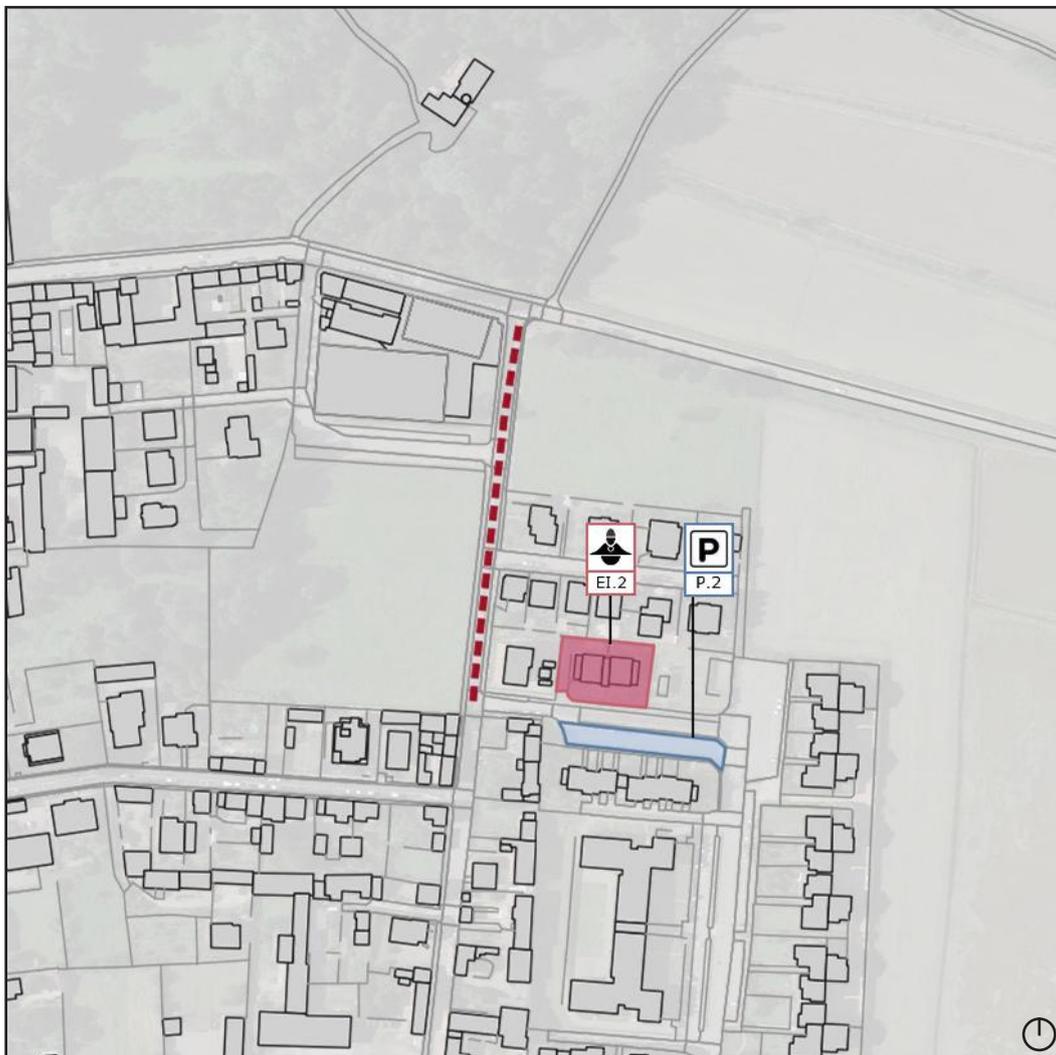
Tragitto 5 - Via Valdarengo

SUFFICIENTEMENTE
ACCESSIBILE

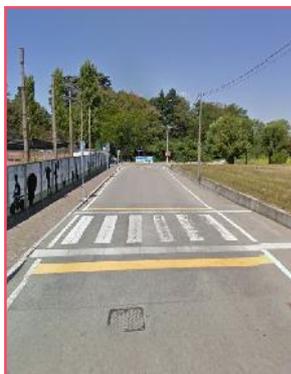
Attraversamento

L'attraversamento è privo di **segnalatori tattili/colorati** per ipovedenti e non vedenti.
